ΟΘΩΜΑΝΙΚΟ ΛΟΥΤΡΟ ΣΤΗΝ ΑΠΟΛΛΩΝΙΑ ΤΗΣ ΒΟΛΒΗΣ

ΕΙΣΑΓΩΓΗ

Β'. ΠΕΡΙΓΡΑΦΗ ΤΗΣ ΣΗΜΕΡΙΝΗΣ ΚΑΤΑΣΤΑΣΗΣ

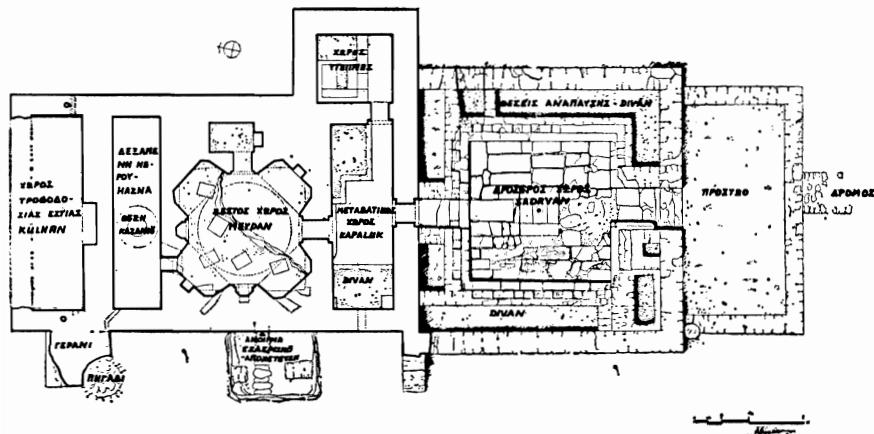
Σχ. 1. Κάτοψη: οι χώροι.

Το λουτρό της Απολλωνίας ήταν κτίριο επίμηκες με περίγραμμα κάτοψης (σχ. 1) ορθογώνιο παραλληλόγραμμο και τους λειτουργικούς του χώρους διαταγμένους παραθετικά και καλυμμένους, ανάλογα με το μέγεθός τους, με αντίστοιχους τρούλους ή θόλους. Το κτίριο είναι αυστηρά συμμετρικό εκτός από το τμήμα των χώρων υγιεινής, που εξέχει από τον κύριο όγκο του κτιρίου. Η σημερινή του νότια όψη ήταν ο εσωτερικός τοίχος μεγάλου χώρου, που είναι γκρεμισμένος (πίν. 2α - σχ. 2, 3) και τα ερείπια του είναι ορατά μετά από την ανασκαφή. Η βόρεια όψη επίσης δεν σώζεται όπως ήταν. Σήμερα αποτελείται από το μισογκρεμισμένο χώρο τροφοδοσίας της φωτιάς (πίν. 2β). Η ανατολική όψη, αν και έχει αρκετά προβλήματα, σώζεται σε σχετικά καλή κατάσταση (πίν. 3β-σχ. 3), καθώς και η δυτική (πίν. 3α).

τη σειρά που είναι τοποθετημένοι παραθετικά αρχίζοντας από την είσοδο) (σχ. 1): δροσερό χώρο (sadrvan) τον αντίστοιχο με το apodyterium, που σώζεται σε ερείπια (μόνο κάτω μέρος τοίχων), το χλιαρό χώρο (kapaluk), που αντιστοιχεί στο tepidarium, τους υγρούς χώρους, το ζεστό χώρο (mejdan) αντίστοιχο του caldarium, το μικρό χώρο ατομικής χρήσης (trashana, αντίστοιχο του depilatorium), τη δεξαμενή νερού (hazna) και τέλος το χώρο για την προστασία και την τροφοδοσία της εστίας (kulhan) αντίστοιχο του praefurnium. Δίπλα στη χάζνα υπάρχει γεράνι για την προσαγωγή νερού και μπροστά στο χώρο του σιντριβανιού, όπου ήταν και η κυρία είσοδος, θα υπήρχε προστώο πιθανότατα ανοιχτό.

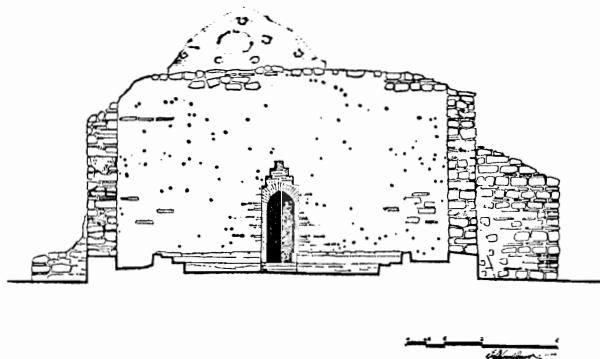
Σχ. 2. Η νότια όψη (υπάρχουσα κατάσταση).

Πάντως ο τρούλος, που έχει εξωτερικά ένα χαρακτηριστικό παραβολοειδές σχήμα (πίν. 5, σχ. 2), εξαιτίας της στατικής του λύσης και του ισχυρού κονιάματος ανάμεσα στους αρμούς των δομικών υλικών μπόρεσε να διατηρηθεί από στατική άποψη σε άριστη κατάσταση παρά τη βίαιη επέμβαση που αναφέραμε πιο πάνω. Το άνοιγμα στον τρούλο (σχ. 4) ε-

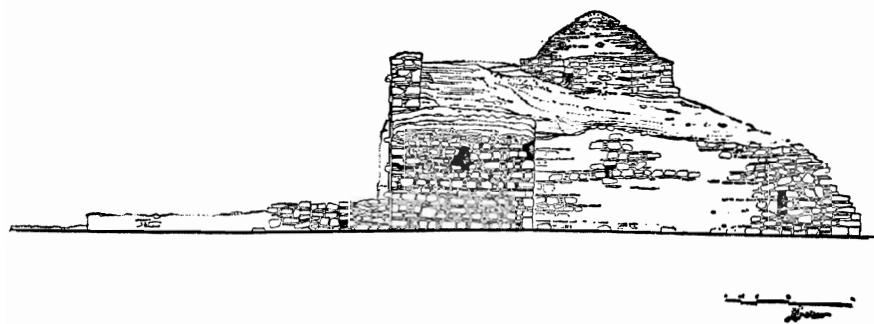
Σχ. 3. Η ανατολική όψη (υπάρχουσα κατάσταση).

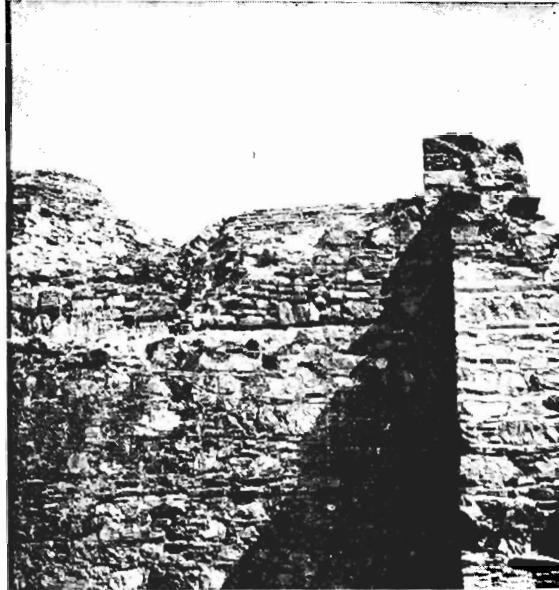
a. Τοιχοποιία της δυτικής πλευράς.

*Φαίνεται ο τρόπος δόμησης των θόλου του χλιαρού χώρου
και των τρούλου του ζεστού χώρου.*

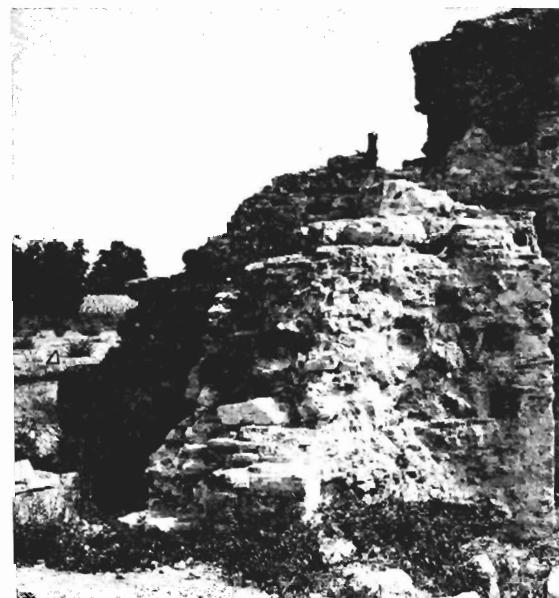
*β. Η κατασκευή υδροδότησης (μικρή δεξαμενή-γεράνι-πηγάδι)
στη β.δ. γωνία των δυτικού τοίχου του χώρου τροφοδοσίας (βέλος).*

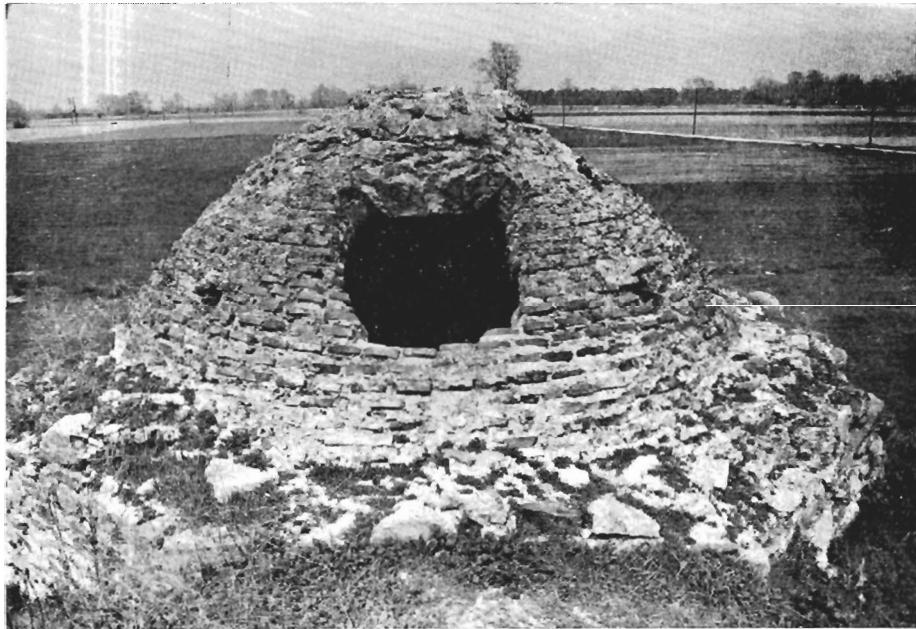
*β. Άποψη του τρούλου μετά τον καθαρισμό από νότια.
Φαίνεται το τύμπανο.*

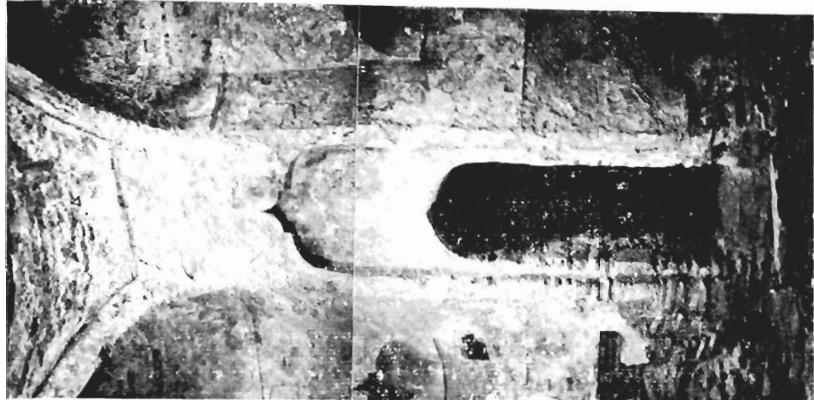
β. Η είσοδος από το ζεστό χώρο στον ατομικό χώρο (αποχέτωση).
Επάνω το στόμιο (βέλος) φαίνεται το στόμιο (κλεισμένο) αεραγωγού.

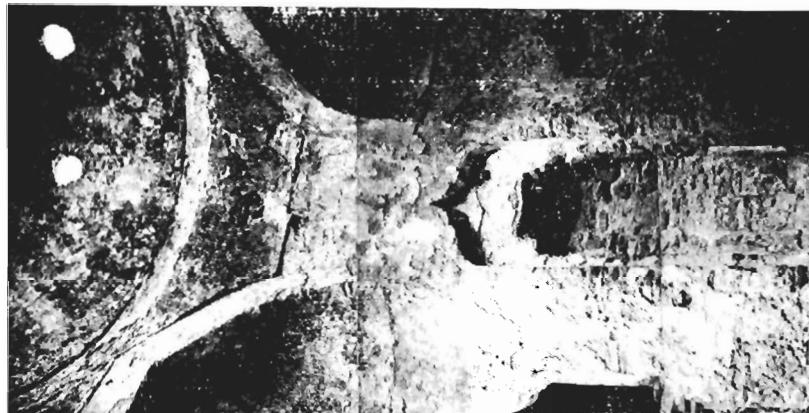
α. Ζεστός χώρος.
Αποτελεί το άνοιγμα προς τη δεξιαυτή νεφού.
Επάνω το στόμιο ενές από τους αεραγωγούς.

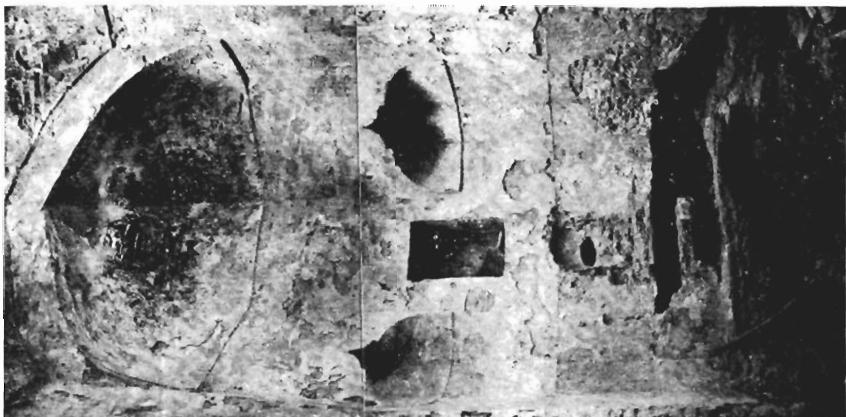
β. Ζεστός χώρος-μοποδωτική κόγχη.
φαίνεται το πεζούλι και στο κέντρο
η θέση της βρύσης.

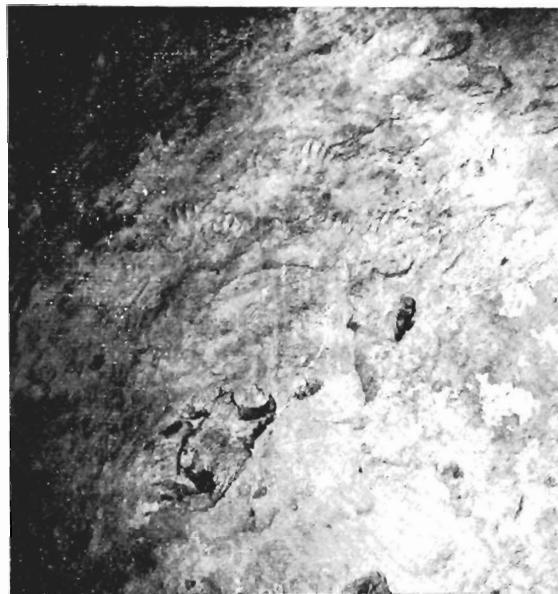
a. Χαρακτηριστικό κονίαμα με ίχνη από πόδια και χέρια στον τοίχο του χλιαρού χώρου.

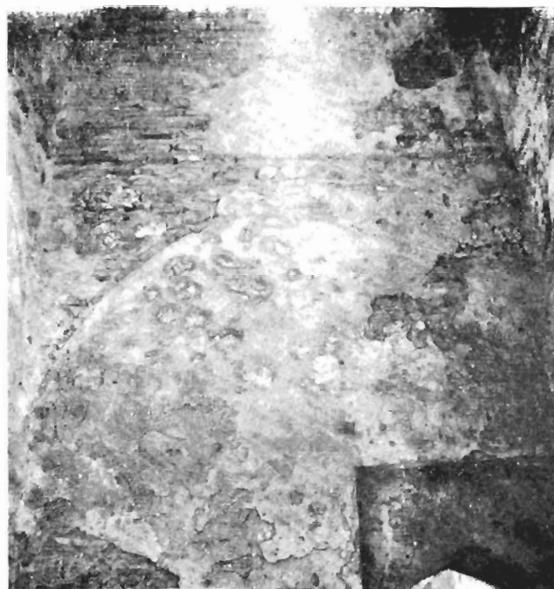
*β. Ίχνος από τόξο στον ανατολικό τοίχο του χλιαρού χώρου
και άνω μέρος εισόδου προς το χώρο υγειεινής.
Το ίχνος του τόξου ενδεικτικό για τις φάσεις (2η, 3η)
και την προϋπάρχουνσα στέγαση.*

Στους τοίχους φαίνονται δύο φάσεις δόμησης. Ιδιαίτερα στην ανατολική και νότια τοιχοποιία υπάρχουν σαφή ίχνη τόξων, τα οποία χωρίζουν το χώρο συμμετρικά σε τρία μέρη. Τα τόξα αυτά ανήκουν σε προηγούμενη φάση του κτιρίου, όταν αυτό είχε στη θέση της σημερινής καμάρας τρεις τρουλίσκους ή φουρνικά² (πίν. 9α, β). Περισσότερες λεπτομέρειες γύρω από αυτό το θέμα θα μπορέσουμε να έχουμε μετά από την καθαίρεση του κονιάματος.

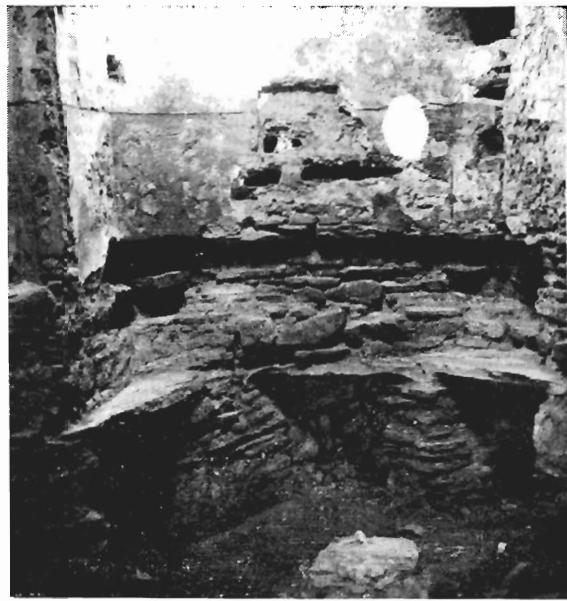
a. Το κάτω μέρος της κατασκευής του ζεστού χώρου.
Φαίνονται: οι σωλήνες ζεστού και κρύου νερού, τα κανάλια
του ζεστού αέρα, τα σημεία στήριξης του δαπέδου, τα υπόκανστα.

Οι κιονίσκοι του υποκαύστου ήταν κτισμένοι από τούβλο και δεν έχουν όλοι το ίδιο μέγεθος. Οι διαστάσεις διαφέρουν ανάλογα με τη θέση τους.

Όσοι από αυτούς φαίνονται κάτω από τις τοιχοποιίες και κάτω από τη δεξαμενή νερού, έχουν ενμέρει προσκτίσματα, δηλαδή δύο φάσεις δόμησης σε διαφορετικό ύψος και πάχος.

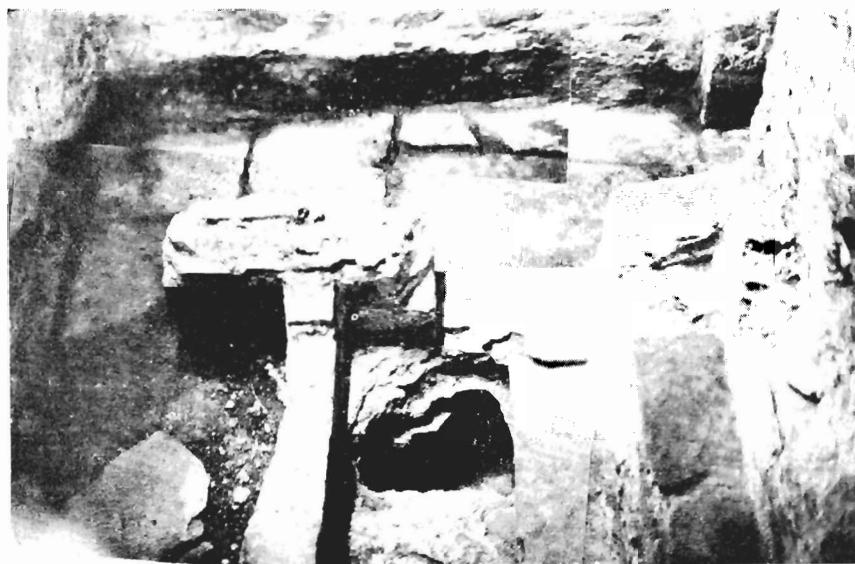
β. Άποψη των χώρου υγιεινής.

Σ' αυτόν βρίσκονται δύο μικρότεροι χώροι (αποχωρητήρια), που οι διαχωριστικοί τους τοίχοι έχουν διασθεί σε μικρό ύψος (περί τα 40 εκ., πίν. 10β). Εδώ έχει σωθεί το δάπεδο σε αρκετά καλή κατάσταση αλλά είναι ανασκαμμένο ενμέρει, έτσι ώστε μπορεί κανείς να δει κάτω από αυτό τα υπόκαυντα. Το δάπεδο είναι κατασκευασμένο από ορθογώνιες, μαρμάρινες πλάκες. Το κονίαμα και οι τοίχοι βρίσκονται στην ίδια κατάσταση όπως και στο καπαλούκ. Στη δυτική τοιχοποίia φαίνονται επίσης ίχνη από τόξο πίσω από το κονίαμα, χωρίς να μπορεί να δικαιολογηθεί, προς το παρόν, κατασκευαστικά η ύπαρξή του. Ο βορινός τοίχος στο άνω μέρος είναι κατεστραμμένος εξαιτίας της βίαιας διεύρυνσης ενός ή δύο μικρών, πιθανότατα οκταγωνικών, ανοιγμάτων, που υπήρχαν για φωτισμό ή αερισμό σ' αυτό το σημείο, με αποτέλεσμα να προκύψει μια μεγάλη οπή. Πιστεύουμε ότι και αυτή η ζημιά ήταν αποτέλεσμα της προσπάθειας κάποιων να μπούν μέσα στο κτίριο, όταν αυτό ήταν σκεπασμένο με χώμα. Στο θόλο, προς την ανατολική πλευρά, πάνω από το διάδρομο του χώρου υγιεινής υπάρχουν πέντε μικρά οκταγωνικά ανοίγματα για φωτισμό, κι έτσι ο διάδρομος μπροστά στα δύο αποχωρητήρια είναι αρκετά φωτισμένος. Στον τοίχο φαίνονται σωλήνες για ζεστό και κρύο νερό και τα στόμιά τους δείχνουν τη θέση παροχής νερού (βρύσες).

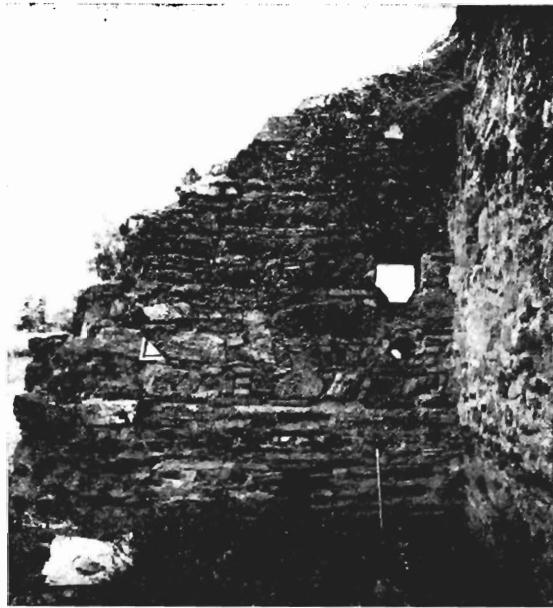
*a. Ο χώρος τροφοδοσίας της εστίας.
Αριστερά ίχνος των τοίχου που έκλεινε το χώρο (βέλος).
Λεξιά ο τοίχος της εστίας με τον καπναγωγό.*

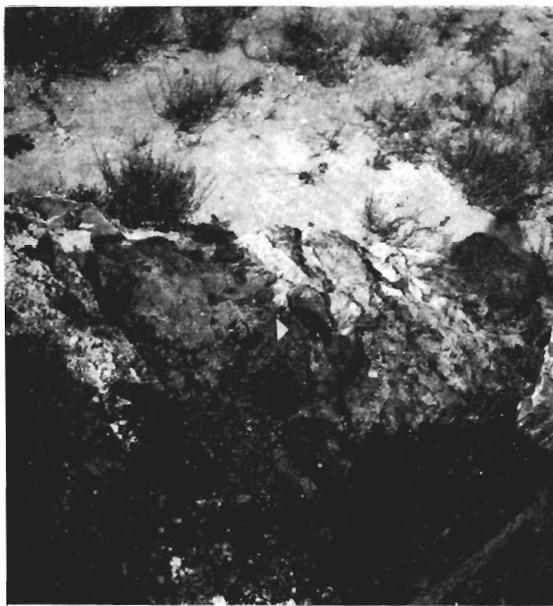
*β. Δυτικός τοίχος των χώρων τροφοδοσίας.
Βέλος στο στόμιο κάθετου κεραμικού αγωγού.*

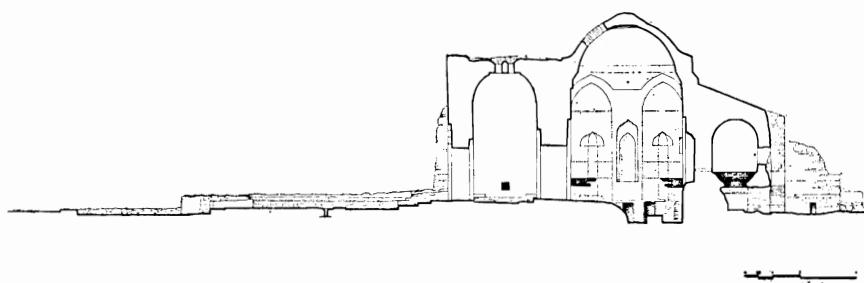
Σχ. 4. Η κατά μήκος τομή (υπάρχουσα κατάσταση).

στη στατική συμπεριφορά της τοιχοποίιας του τρούλου. Η εσωτερική επιφάνεια του τρούλου είναι τμήμα σφαίρας όπως και η εξωτερική. Διαφορετική εντύπωση δίνεται εξαιτίας του υποστρώματος από κονίαμα για τα κεραμίδια, που έχει σωθεί μόνο στην κορυφή του. Το κέντρο της σφαίρας βρίσκεται μερικά εκατοστά πάνω από το επίπεδο της γένεσης του τρούλου, που έχει διάμετρο μέσης γραμμής 1,90 μ. και πάχος τοιχοποίιας 30 εκ. Ο τρούλος εδράζεται σε χαμηλό οκταγωνικό τύμπανο και αυτό το τύμπανο σε τετράγωνη βάση (σχ. 4,9, πίν. 5).

μα, που βρίσκεται στο κέντρο του τοίχου, απέναντι από την είσοδο του καπαλούκ (νότια πλευρά) (σχ. 1, 4), οδηγεί στο μεζαντάν, ενώ το δεύτερο, που βρίσκεται στην ανατολική στενή πλευρά του καπαλούκ (σχ. 1, πίν. 6β), οδηγεί στο μικρό χώρο υγιεινής. Στο καπαλούκ υπήρχε δάπεδο από πέτρινες πλάκες, που πιθανότατα αντικατέστησαν προηγούμενες. Το δάπεδο αυτό είναι κατεστραμμένο με τον ίδιο τρόπο, όπως και τα δάπεδα σ' άλλους τους άλλους χώρους.

Στον ίδιο χώρο θα υπήρχε κατασκευή δευτέρου επιπέδου¹ (σχ. 4, 8) για ξάπλωμα, ξεκούραση και ζέσταμα των επισκεπτών.

επιμέλεια κλεισμένο, έτσι ώστε δεν μπορεί να γίνει αντιληπτό (σχ. 4). Η λειτουργία του δεν μπορεί ακόμη να ερμηνευτεί με βεβαιότητα¹. Πάντως εδώ είναι σαφές ότι υπάρχει διπλή τοιχοποίia, όπως αναφέραμε ήδη, και μετασκευή του χώρου. Διακρίνονται σαφέστατα οι δύο φάσεις δόμησης.

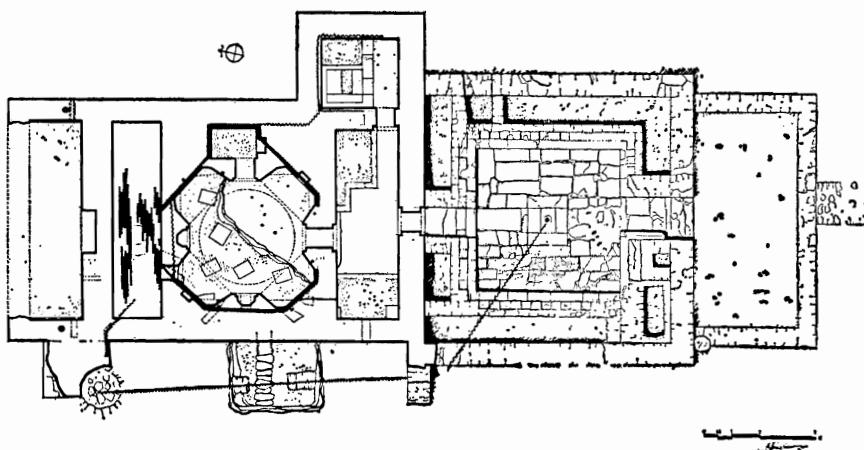
Σχ. 5. Σχέδιο λειτουργίας (ζεστό, κρόνο, νερό, ζεστός αέρας)
(τεθλασμένη: κρόνο νερό, τελείες: ζεστό νερό).

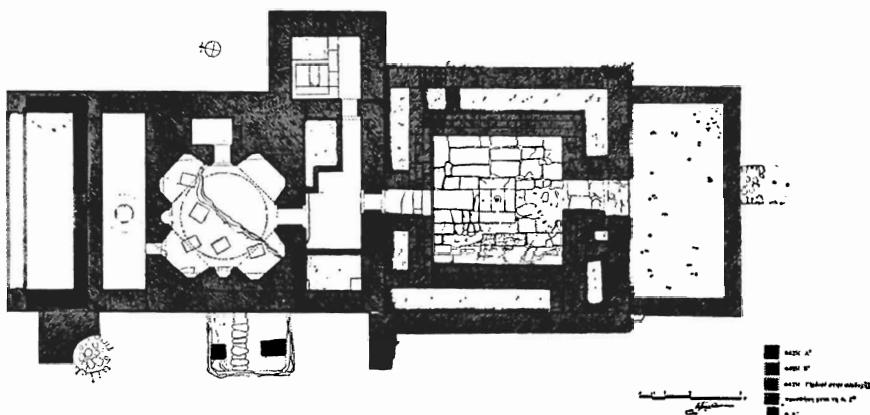
Σχ. 6. Οι φάσεις.

από αυτήν την πλευρά του κτιρίου (σχ. 6-9). Στις παρειές των παραπάνω τοίχων, σε ύψος 0,55 μ. από τη σημερινή στάθμη του εδάφους κι έξω από την εστία στην εσωτερική πλευρά του χώρου τροφοδοσίας, σώζονται οι περασιές έδρασης του δαπέδου στην τοιχοποιία (πίν. 11α, σχ. 4). Φαίνεται ότι αυτό εδραζόταν επάνω σε υπολείμματα παλιότερου υποκαύστου, που δεν χρησιμοποιήθηκε εξολοκλήρου ως βάση του τουρκικού λουτρού. Οι κιονίσκοι και τα κανάλια του είναι ορατά στη βάση δύο των τοίχων στο χώρο τροφοδοσίας της εστίας, και στον τοίχο ανάμεσα στη χάζνα και στο μεϊντάν.

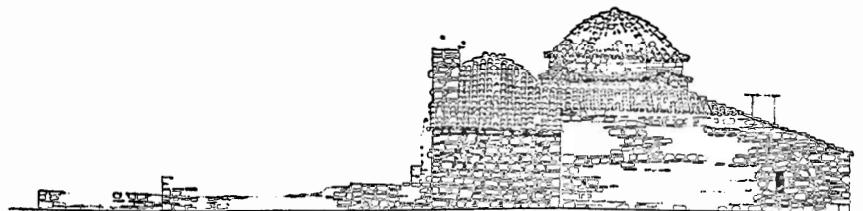
Σχ. 7. Αποκατάσταση: ανατολική όψη.

Οκτάγωνα ανοίγματα για φωτισμό, που σήμερα είναι ακάλυπτα, έκλειναν με τα τυπικά γυάλινα «ποτήρια»³ (σχ. 7) που βέβαια δεν σώζονται σήμερα. Έτσι το εσωτερικό του λουτρού βρίσκεται αυτή τη στιγμή εντελώς ανοιχτό και εκτεθειμένο στις καιρικές συνθήκες.

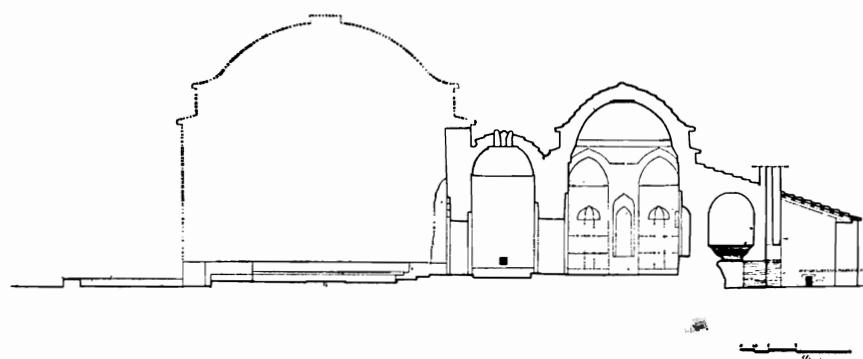
Σχ. 8. Αποκατάσταση: κατά μήκος τομή.

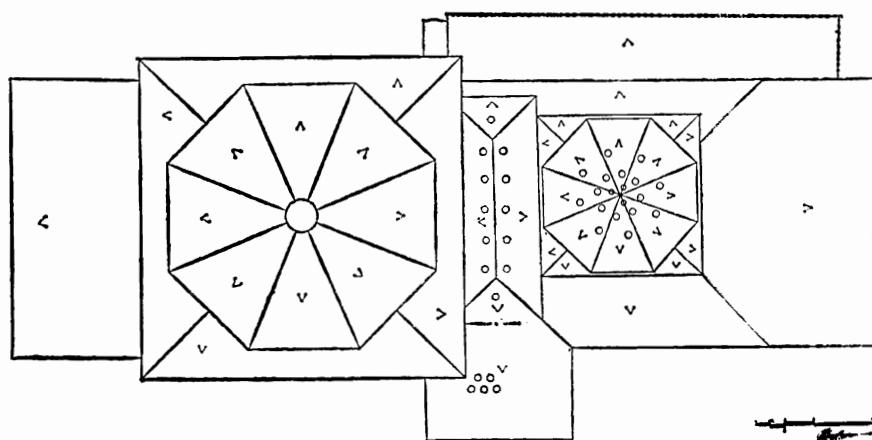
Σχ. 9. Σχεδιάγραμμα αποκατάστασης στεγών.

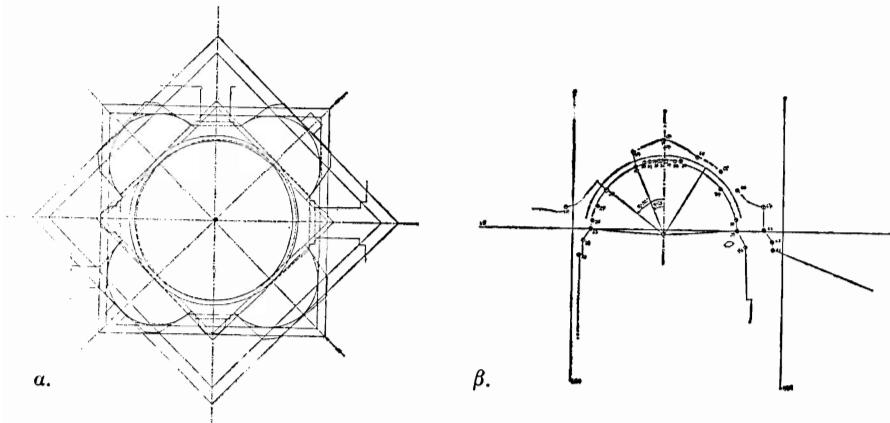
Σχ. 10. α: χάραξη κάτοψης ζεστού χώρου, β: ο τρούλος.

πειδή βρίσκεται στη ζώνη πιέσεων μέχρι 51° 49' μοίρες από τον κάθετο άξονα (σχ. 10β) δεν είχε κανενός είδους επίδραση στην κατασκευή και

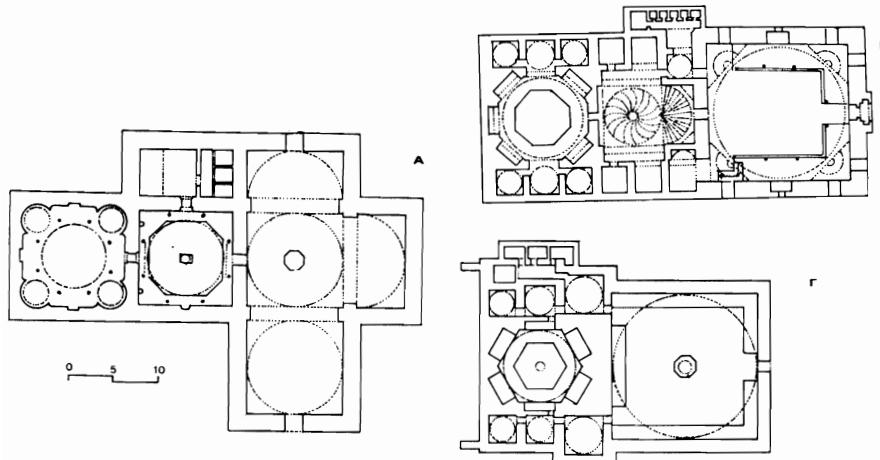
*Σχ. 11. A: Eski-Kaplica (Ηρούσα), B: Mahmut-paşa-hamami (Κων/πολη),
Γ: Kılıçali-paşa-hamami (Κων/πολη) (σχέδια κατά Klinghardt).*
