ΤΟ ΟΘΩΜΑΝΙΚΟ ΛΟΥΤΡΟ ΤΗΣ ΑΓΟΡΑΣ ΥΑΗΥΔΙ ΗΑΜΑΜΙ (ΛΟΥΛΟΥΔΑΔΙΚΑ) ΤΗΣ ΘΕΣΣΑΛΟΝΙΚΗΣ¹

In this study it is described the architecture of the monument in detail, its condition, its substructure and its decorative elements (plaster-reliefs and paintings) while particular emphasis is given to the description of its construction (hypocausts in its substructure, arches-cupolas in the upper construction) and the materials and ways of building. Also some historical elements are given after research in archives and a typological classification and a chronological establishing is attempted in the 16C, taking into consideration all the above. This is supported by the fact that the building was the only one situated in the center of the old market and specifically on its level coastal part. The subject however of the exact dating of the monument is still open, as long the research work for its restoration is not possible.

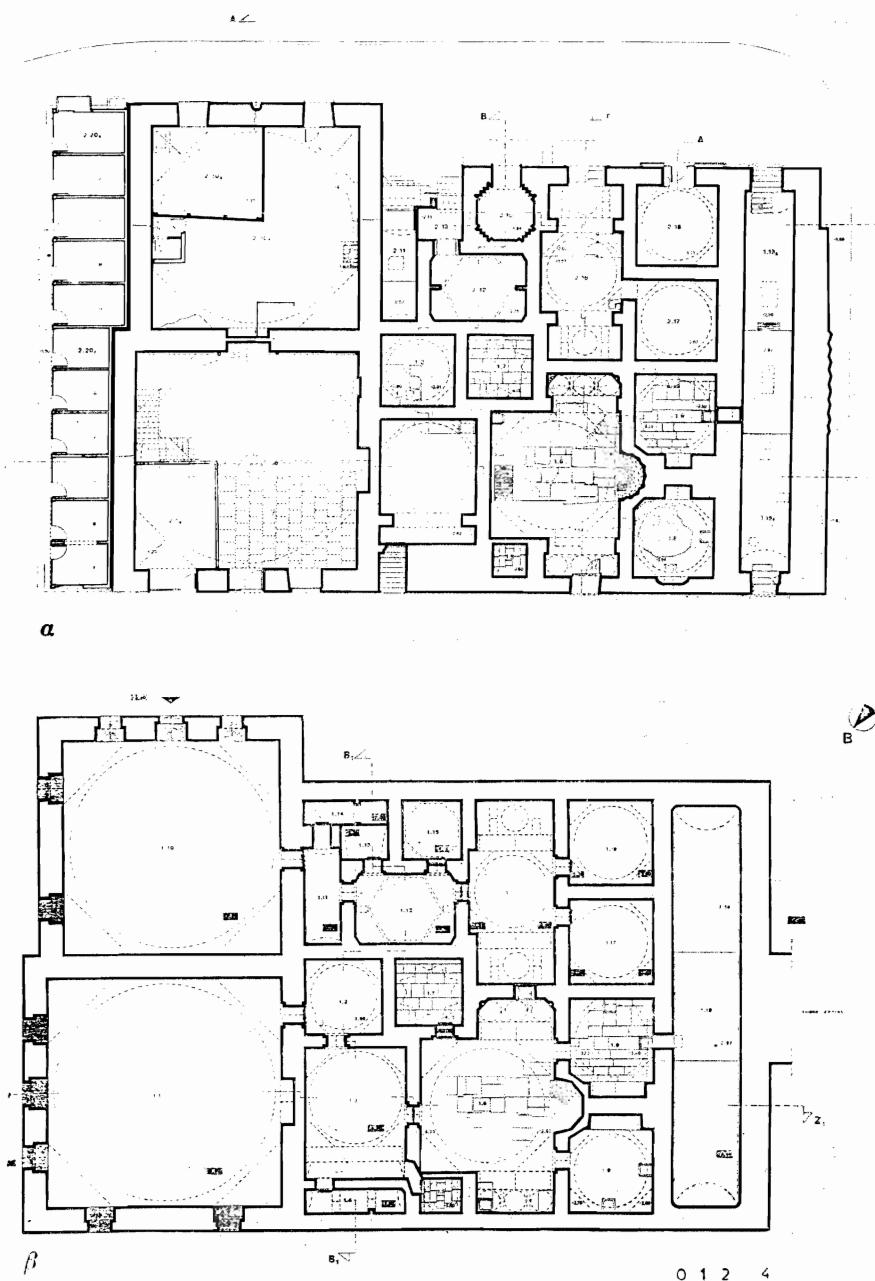
Σχ. 3. a) Υπάρχονσα κατάσταση, β) Αρχική μορφή.

Το λουτρό της αγοράς στη Θεσσαλονίκη καλύπτει 752,5 μ.² (πίν. 2, σχ. 3, 4). Η στάθμη του αρχικού του δαπέδου βρίσκεται περίπου 3,0 μ. κάτω από τη στάθμη των σημερινών οδοστρωμάτων. Διαιρείται σε δύο τμήματα ανάλογα με το φύλο των λουομένων-πελατών και σε δύο λειτουργικές και κατασκευαστικές ενότητες: α) ο μεγάλος «ψυχρός» χώρος εισόδου-υποδοχής (αντιστοιχεί στο ρωμαϊκό αποδυτήριο), και β) η περιοχή των μικρότερων «ζεστών» χώρων. Οι δύο αυτές ενότητες διαφέρουν ως προς την αρχιτεκτονική λύση: Η πρώτη, των «ψυχρών» χώρων αποτελείται από μια μόνο μεγάλη αίθουσα τετράγωνης κάτοψης, ιδιαίτερη για το καθένα από τα δύο τμήματα, καλυμμένη με μεγάλο ημισφαιρικό τρούλο, ενώ η δεύτερη ενότητα είναι διαρθρωμένη σε αριθμό μικρότερων χώρων, που ο καθένας χωριστά καλύπτεται από τρουλίσκους (συνολικά 11 τρουλίσκοι) (πίν. 3).

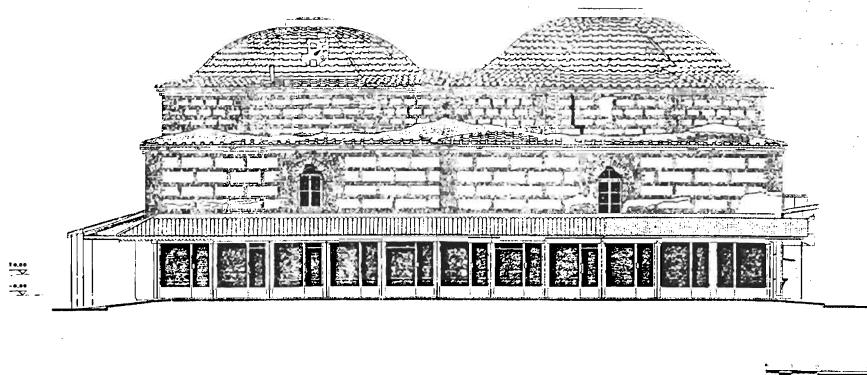
Σχ. 5. Υπάρχονσα βόρεια όψη (οδός Βασ. Ηρακλείου).

Διακόσμηση. Το μνημείο, εξαιρετικά λιτό εξωτερικά, με μόνα αξιοσημείωτα στοιχεία τη διάπλαση των όγκων του (σχ. 5-8), τις καλά κτι-

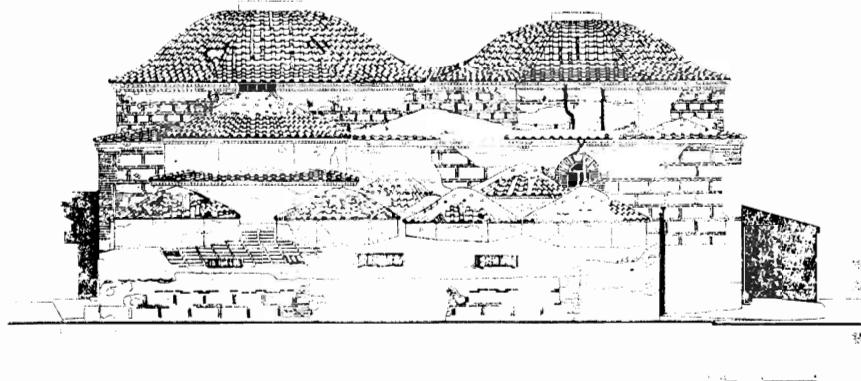
Σχ. 6. Υπάρχονσα νότια όψη (οδός Φραγκίνη).

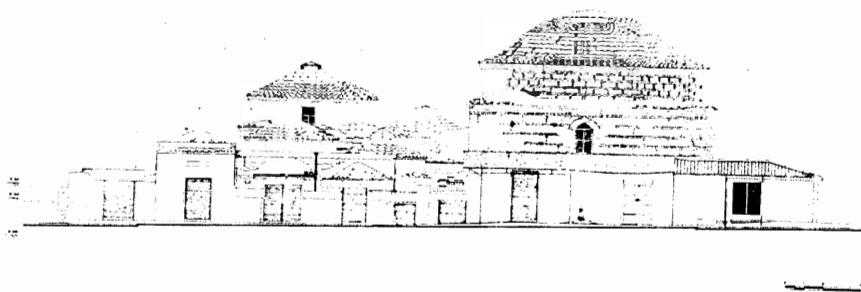
Σχ. 7. Υπάρχονσα ανατολική όψη (οδός Κομνηνών).

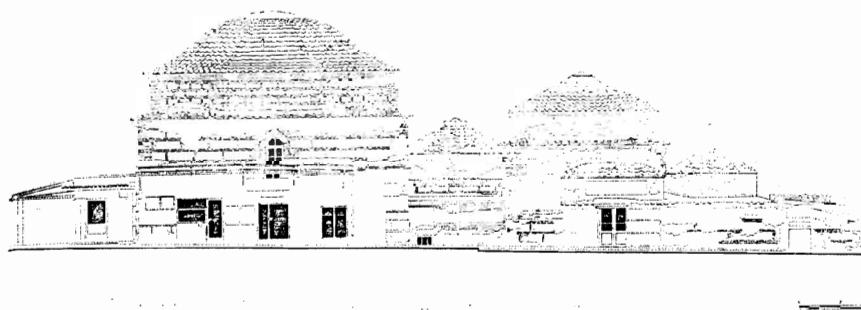
Σχ. 8. Υπάρχονσα δυτική όψη (οδός Φραγκίνη).

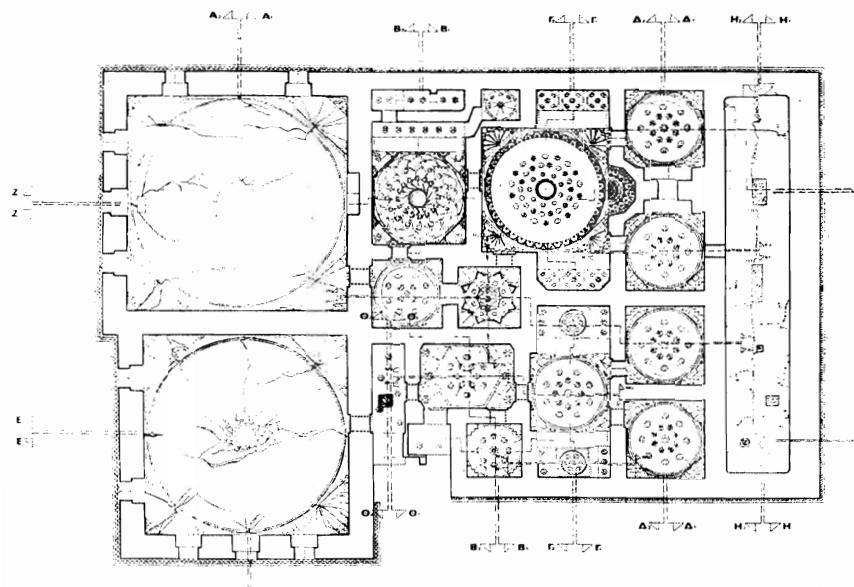
Σχ. 9. Υπάρχονσα κατάσταση των τεούλων σε άνοψη.

σμένες επιφάνειές του και τα λίγα μορφολογικά στοιχεία των όψεων του, κρύβει εσωτερικά μια πλούσια διακόσμηση (σχ. 9). Οι εσωτερικές επιφάνειες των τρούλων του και τα γωνιακά λοφία τους είναι δουλεμένα με ανάγλυφα μοτίβα από ισχυρό γυψοκονίαμα, που μέσα τους εντάσσονται οι οκταγωνικές ή αστεροειδείς οπές φωτισμού δημιουργώντας ένα σύνολο υψηλών αισθητικών απαιτήσεων. Διακοσμημένος είναι ο κάθε τρούλος, μικρός ή μεγάλος, λιτά ή πλούσια ανάλογα με τη σημασία του για τη διαδικασία λούσης και τον χώρο ή τις δυνατότητες της κατασκευής

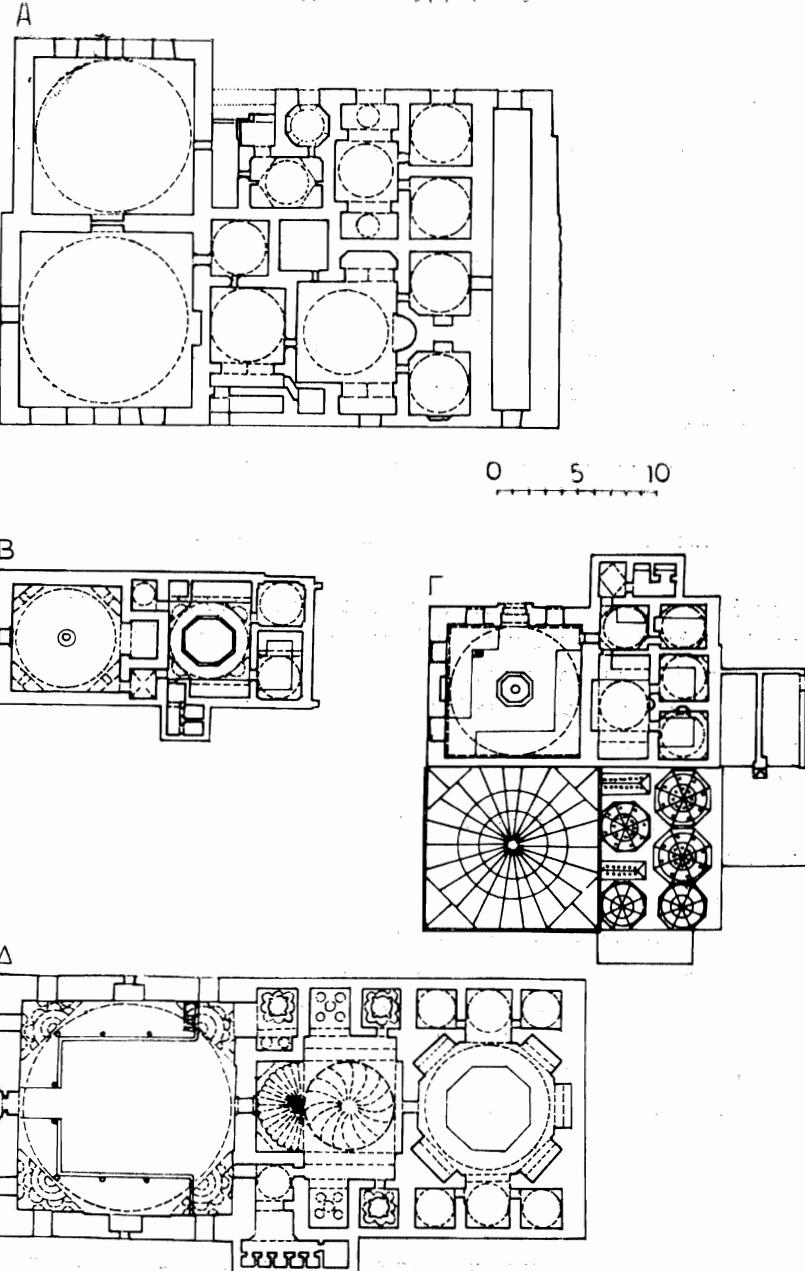
Σχ. 10. A. Pazar ἡ Yahudi hamami στη Θεσσαλονίκη.
 B. Cagir hamami στην Προύσα.
 Γ. Mustafa Paşa hamami στο Izmid.
 Δ. Mahmud Paşa hamami στην Κωνσταντινούπολη.

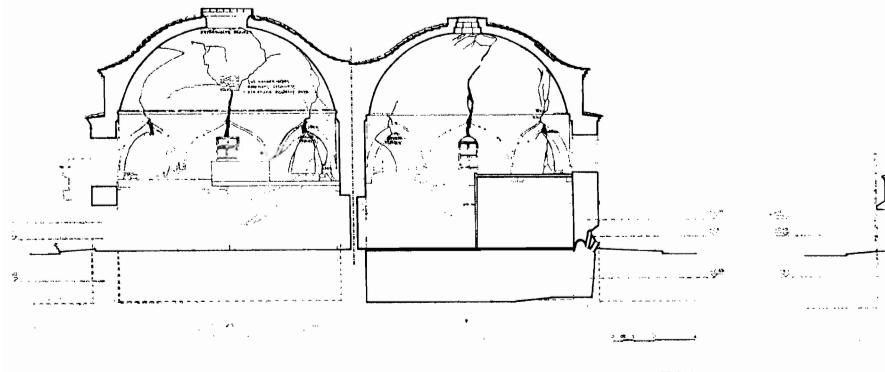
Σχ. 11. Τομή στους μεγάλους τρούλους.

Στον τρούλο του χώρου υποδοχής στο ανδρικό τμήμα υπάρχουν μεγάλες ρωγμές στην ανατολική και δυτική πλευρά (σχ. 11). Η μετατόπιση του μετώπου της κατασκευής στην πλευρά της κύριας όψης της οδού

Βασ. Ηρακλείου μέχρι και 4 εκ. έχει ως συνέπεια να καταστραφεί η συνέχεια της τοιχοποιίας στην πλευρά αυτή. Η τοιχοδομή του τρούλου έχει διαμπερείς ρωγμές, που τη «σχίζουν» διαγώνια από ανατολή προς δύση και συνεχίζουν στα τύμπανα, τόξα, γωνιακά ημιχώνια και στους τοίχους εναέρει, ιδιαίτερα κοντά στα ανοίγματα, ενώ γύρω από το άνοιγμα της κλείδας του τρούλου διακλαδίζονται σε τριχοειδείς. Στο κάτω μέρος των τρούλων υπάρχουν οριζόντιες ρωγμές. Το κονίαμα είναι πολύ

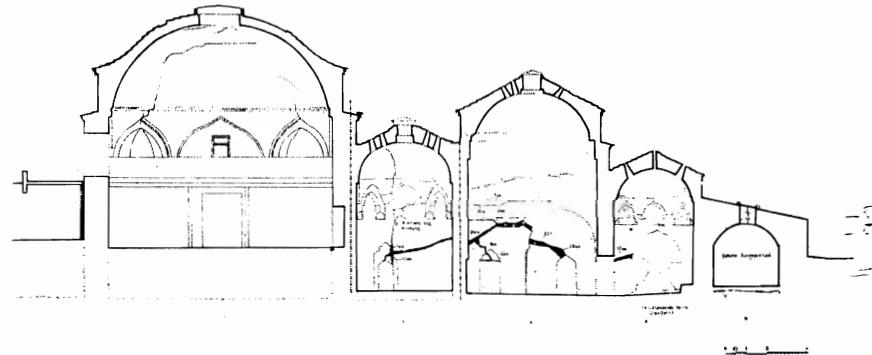
Σχ. 12. Κατά μήκος τομή.

Στους τρούλους των ζεστών χώρων υπάρχουν ρωγμές κύρια οριζόντιες, που το εύρος τους ποικίλλει από τριχοειδές έως 32 εκ. (σχ. 12, 13, 14, πίν. 13β, 14). Ιδιαίτερα οι τοίχοι του κεντρικού ιδιαίτερου χώρου του ανδρικού τμήματος, που αποτελεί και τον πυρήνα του κτιρίου, είναι κατά την οριζόντια έννοια διαιρεμένοι από περιμετρική ρωγμή που κυμαίνε-

ται από 14-32 εκ. δημιουργώντας έτσι μια νέα στατική ισορροπία. Οι ρωγμές των τοίχων καταλήγουν συνήθως στο άνω μέρος των ή ακόμη συνεχίζουν και στα θεμέλια.

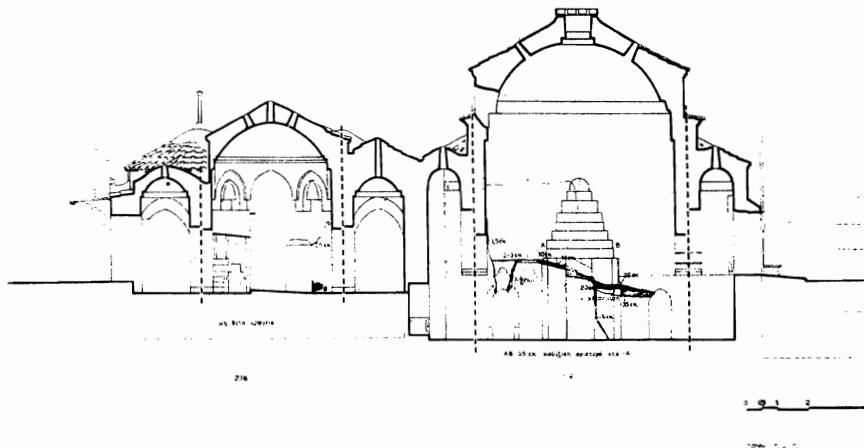
Σχ. 13. Τομή κατά πλάτος των ζεστών χώρων.

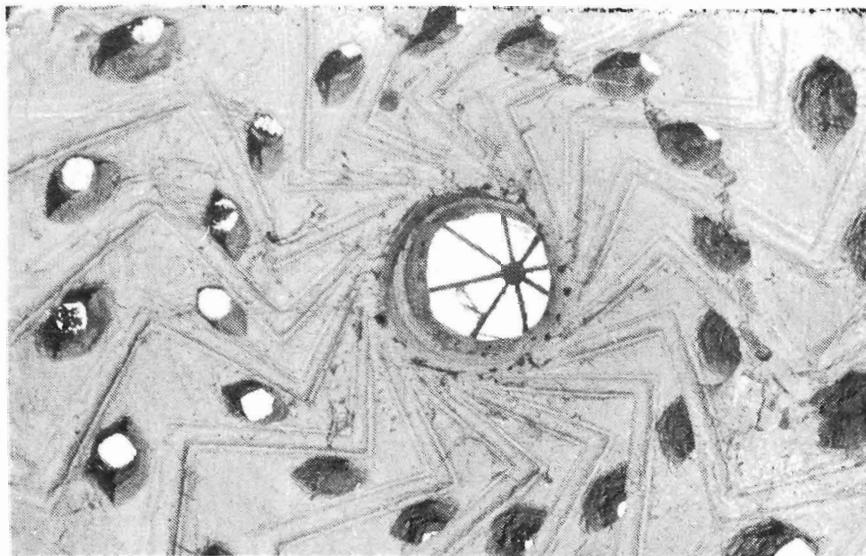
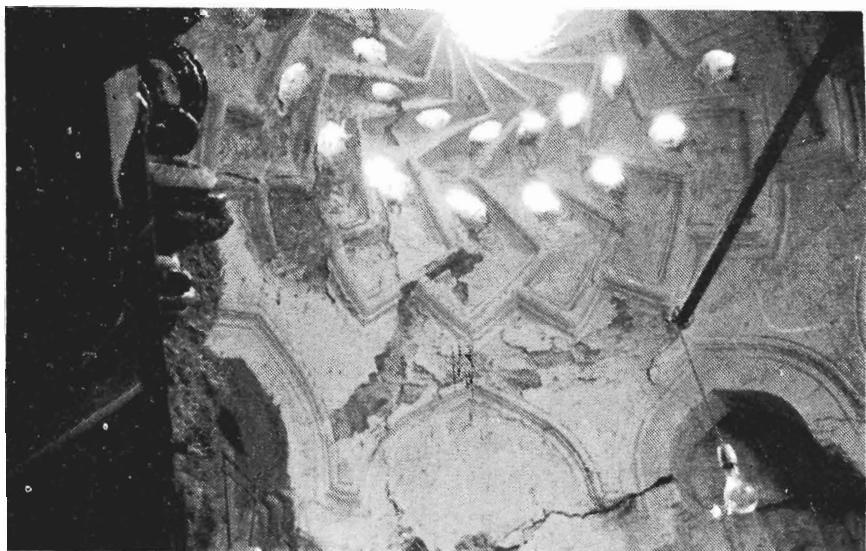
*Τρούλος των μεγάλου χλιαρού χώρου των ανδρικού τμήματος.
Στις γυναικές κόγχες βρίσκονται τα στόμια των αεραγωγών.
α. κλειδί, β. γένεση*

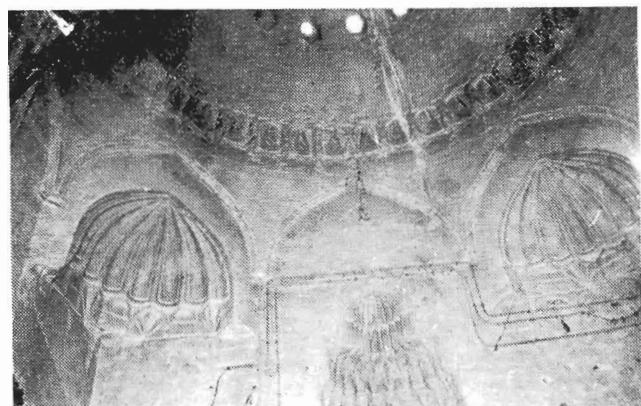
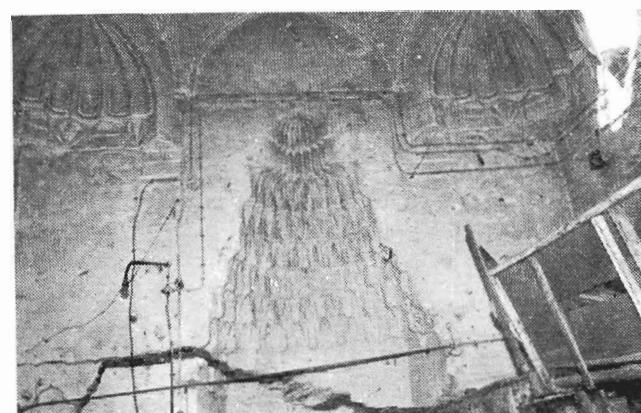
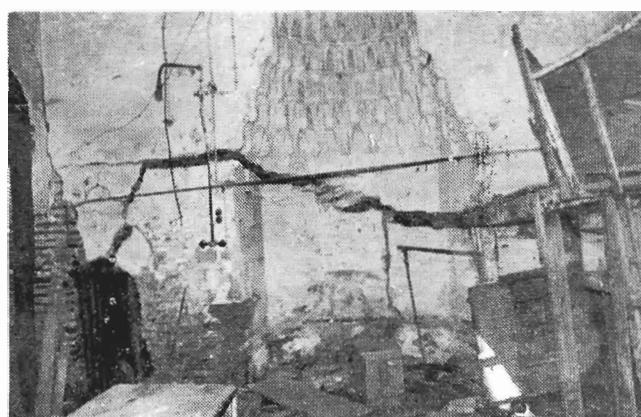
Η κόγχη-μιχράμπ των ανδρικού τμήματος (α, β, γ)

του. Όπως ήδη τονίστηκε, ιδιαίτερα ελκυστικό σημείο είναι η κόγχη μιχράμπ του ανδρικού ζεστού χώρου. Η όλη σύλληψη και το περιεχόμενο του εσωτερικού χώρου κάνει σαφή την αρχή της πλούσιας διακό-

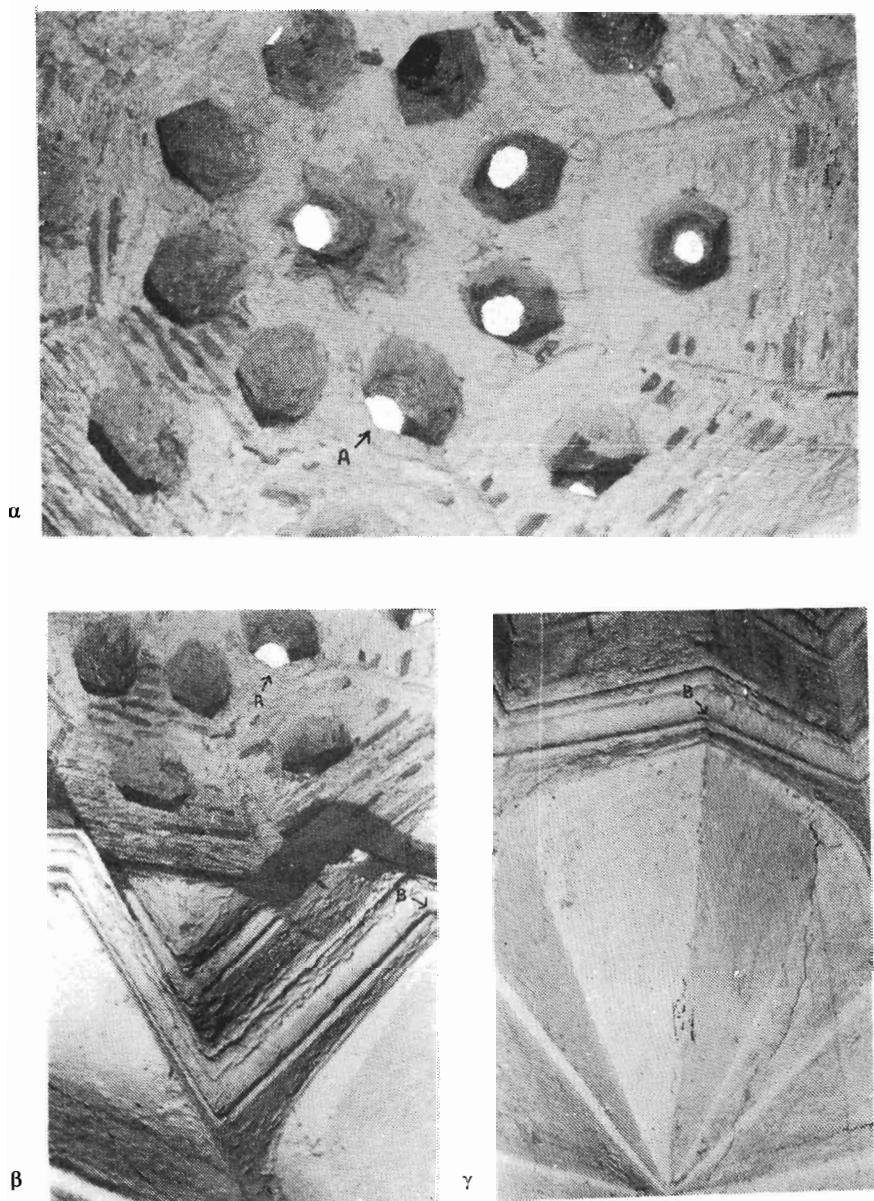
Τρούλος ζεστού χώρου—στο ανδρικό τμήμα—με αστεροειδή μορφή
και έδραση σε τριγωνικό στοιχείο σε σχήμα αχιβάδας (α , β , γ)

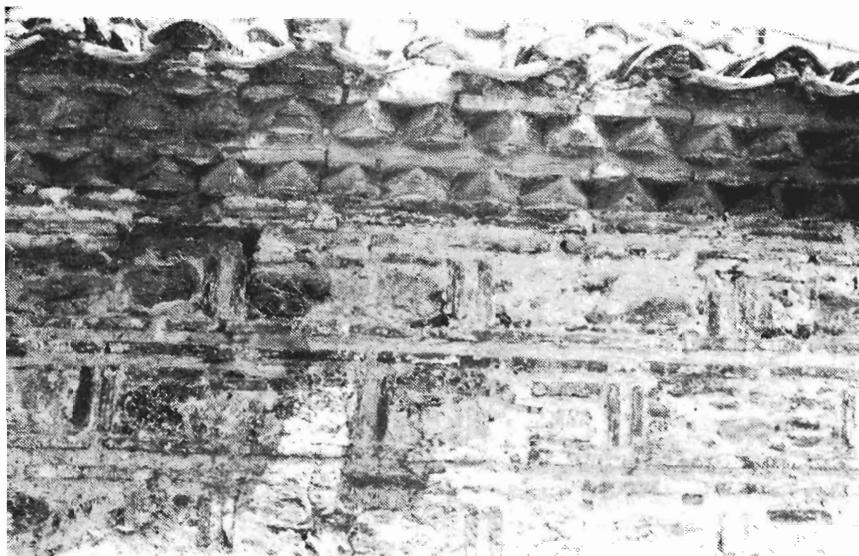
α. Τμήμα όψης με τρόπο δόμησης το βυζαντινό πλινθοπεφίκλειστο

Η εξωτερική επιφάνεια των τοίχων και των τυμπάνων των τρούλων είναι κατασκευασμένη έτσι, ώστε να μείνει ανεπίχριστη (πλινθοπερίκλειστο σύστημα). Στην πορεία όμως, πιθανόν κατά την τελευταία αν-

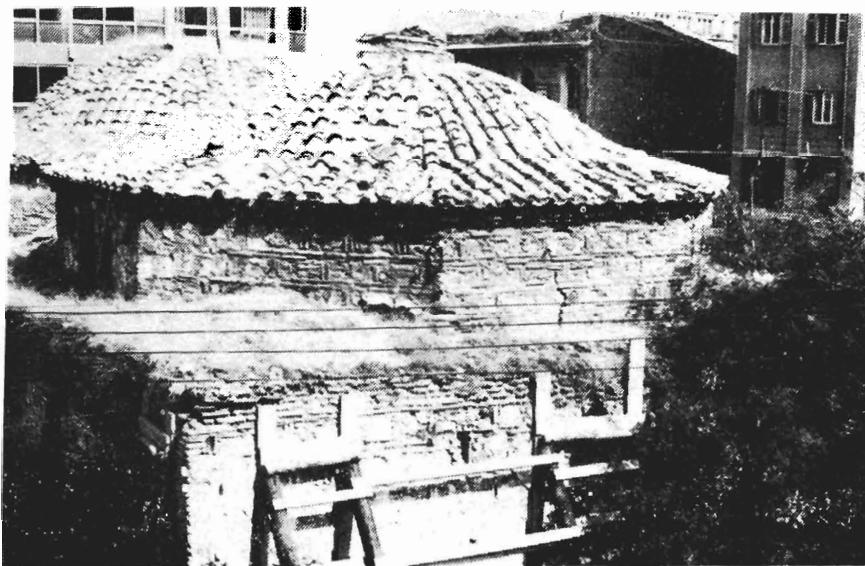
β. Τοιχοδομία των τρούλων με το ίδιο σύστημα

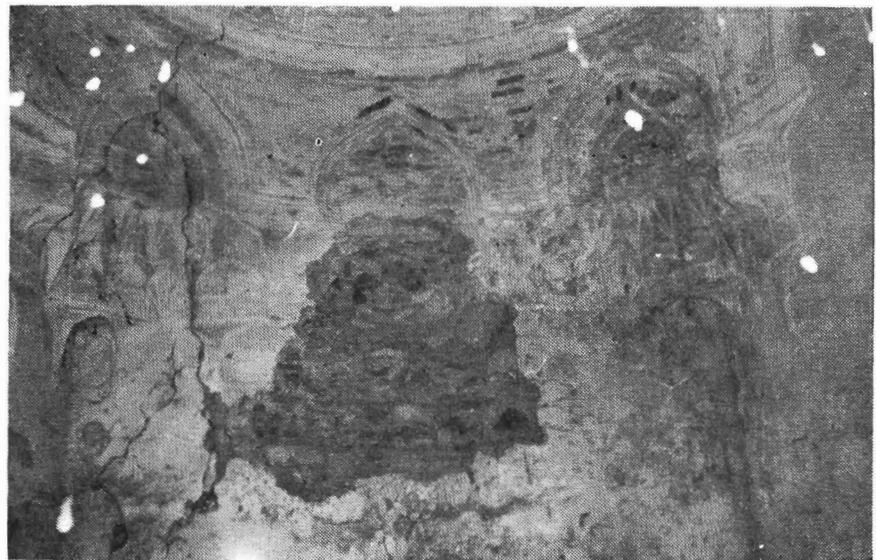
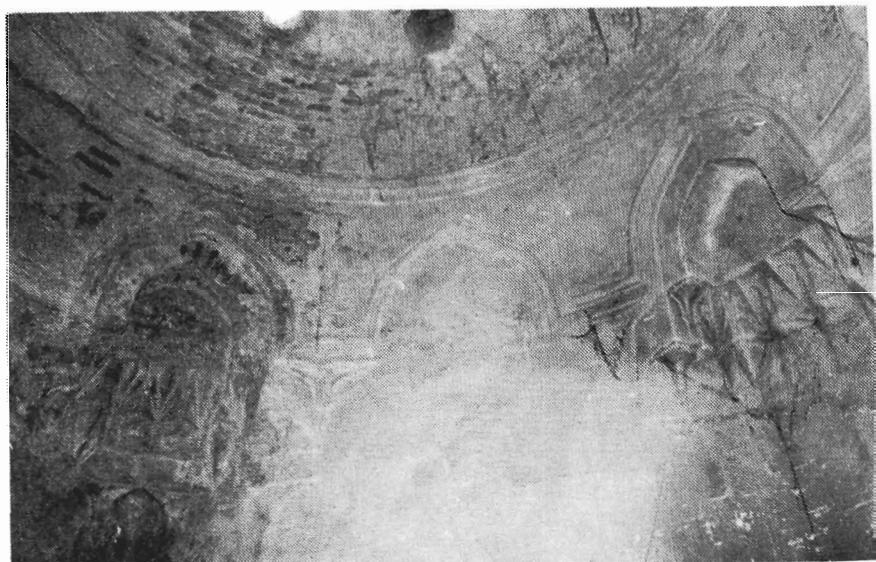
Πολύ ζεστά διαμερίσματα των ανδρικού τμήματος. Η καταστροφή της τοιχοποιίας με σκοπό το άνοιγμα προς την οδό Φραγκίνη (α, β)

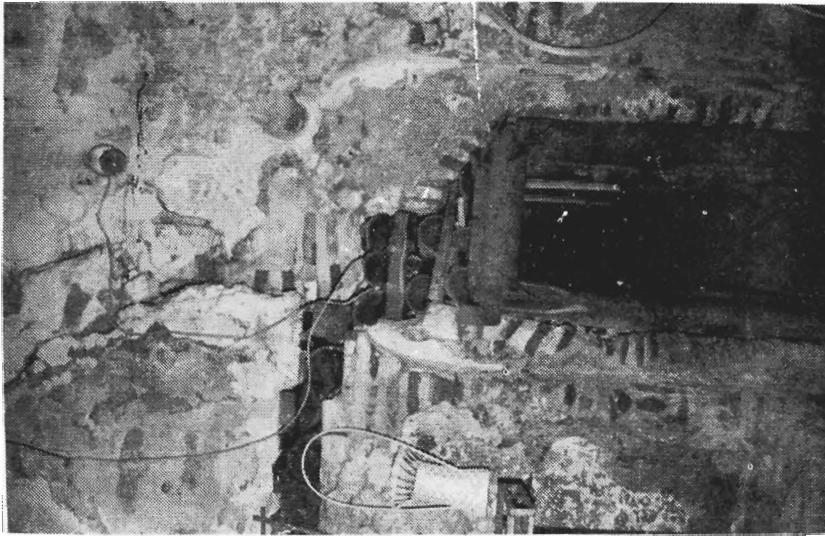
β. Ρωγμή μεράκιν είδους στο μεταβετού χώρο
των αρδοχού τμήματος

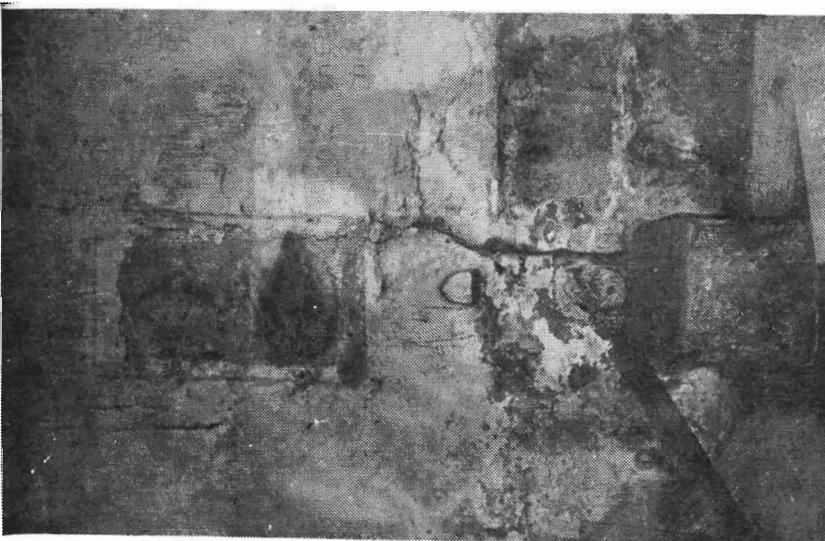
α. Σ' ένα από τους δέο πολύ ζεστούς χώρους
των αρδοχού τμήματος φαίνεται το χτισμένο
άνοιγμα για την προσταγωγή πολύ ζεστού ατμού

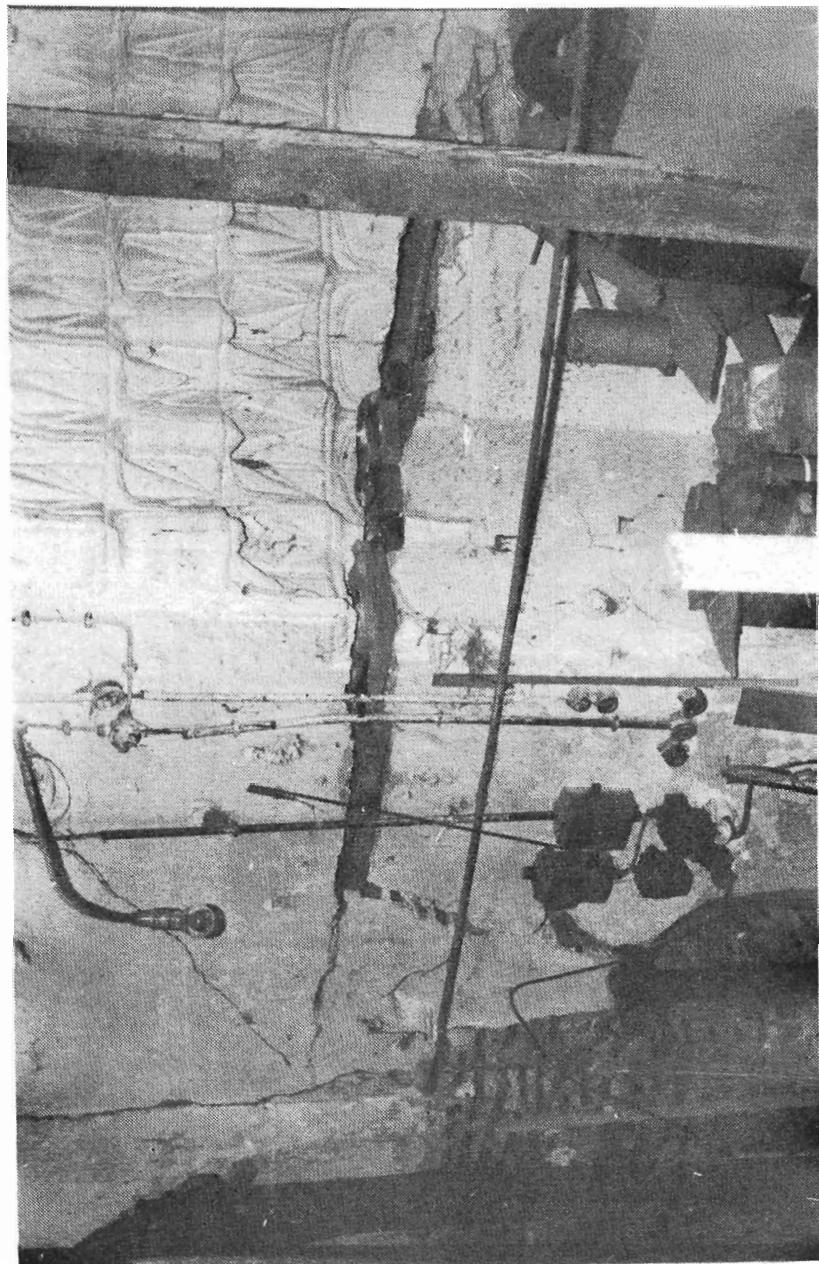
Υπάρχουντα κατάστοση. Λεπτομέρεια ωγματωμένης γένεσης της ασύρκησ-μυζημάτων πλευράς.
